## 附件一(A)

### C2C 海纜系統 (C2C) 區段 2B 海纜故障維修作業範圍略圖

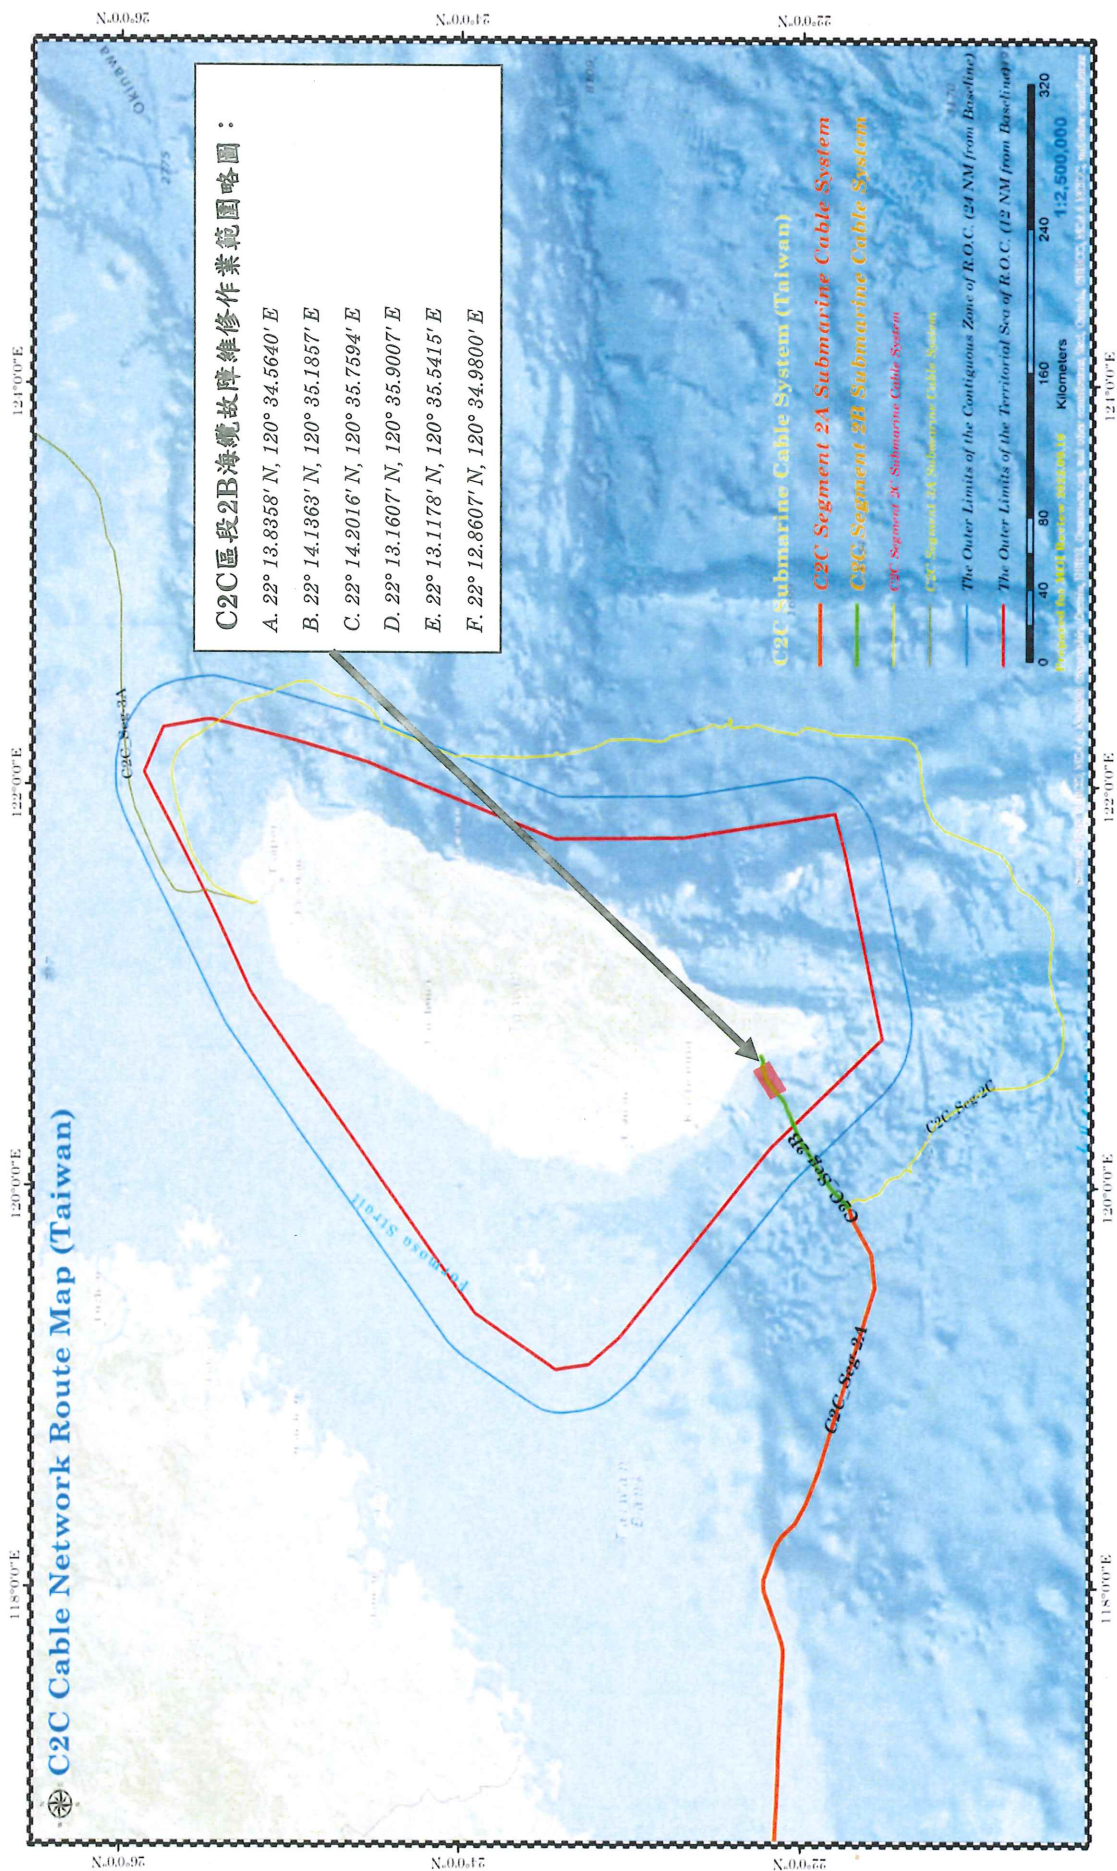
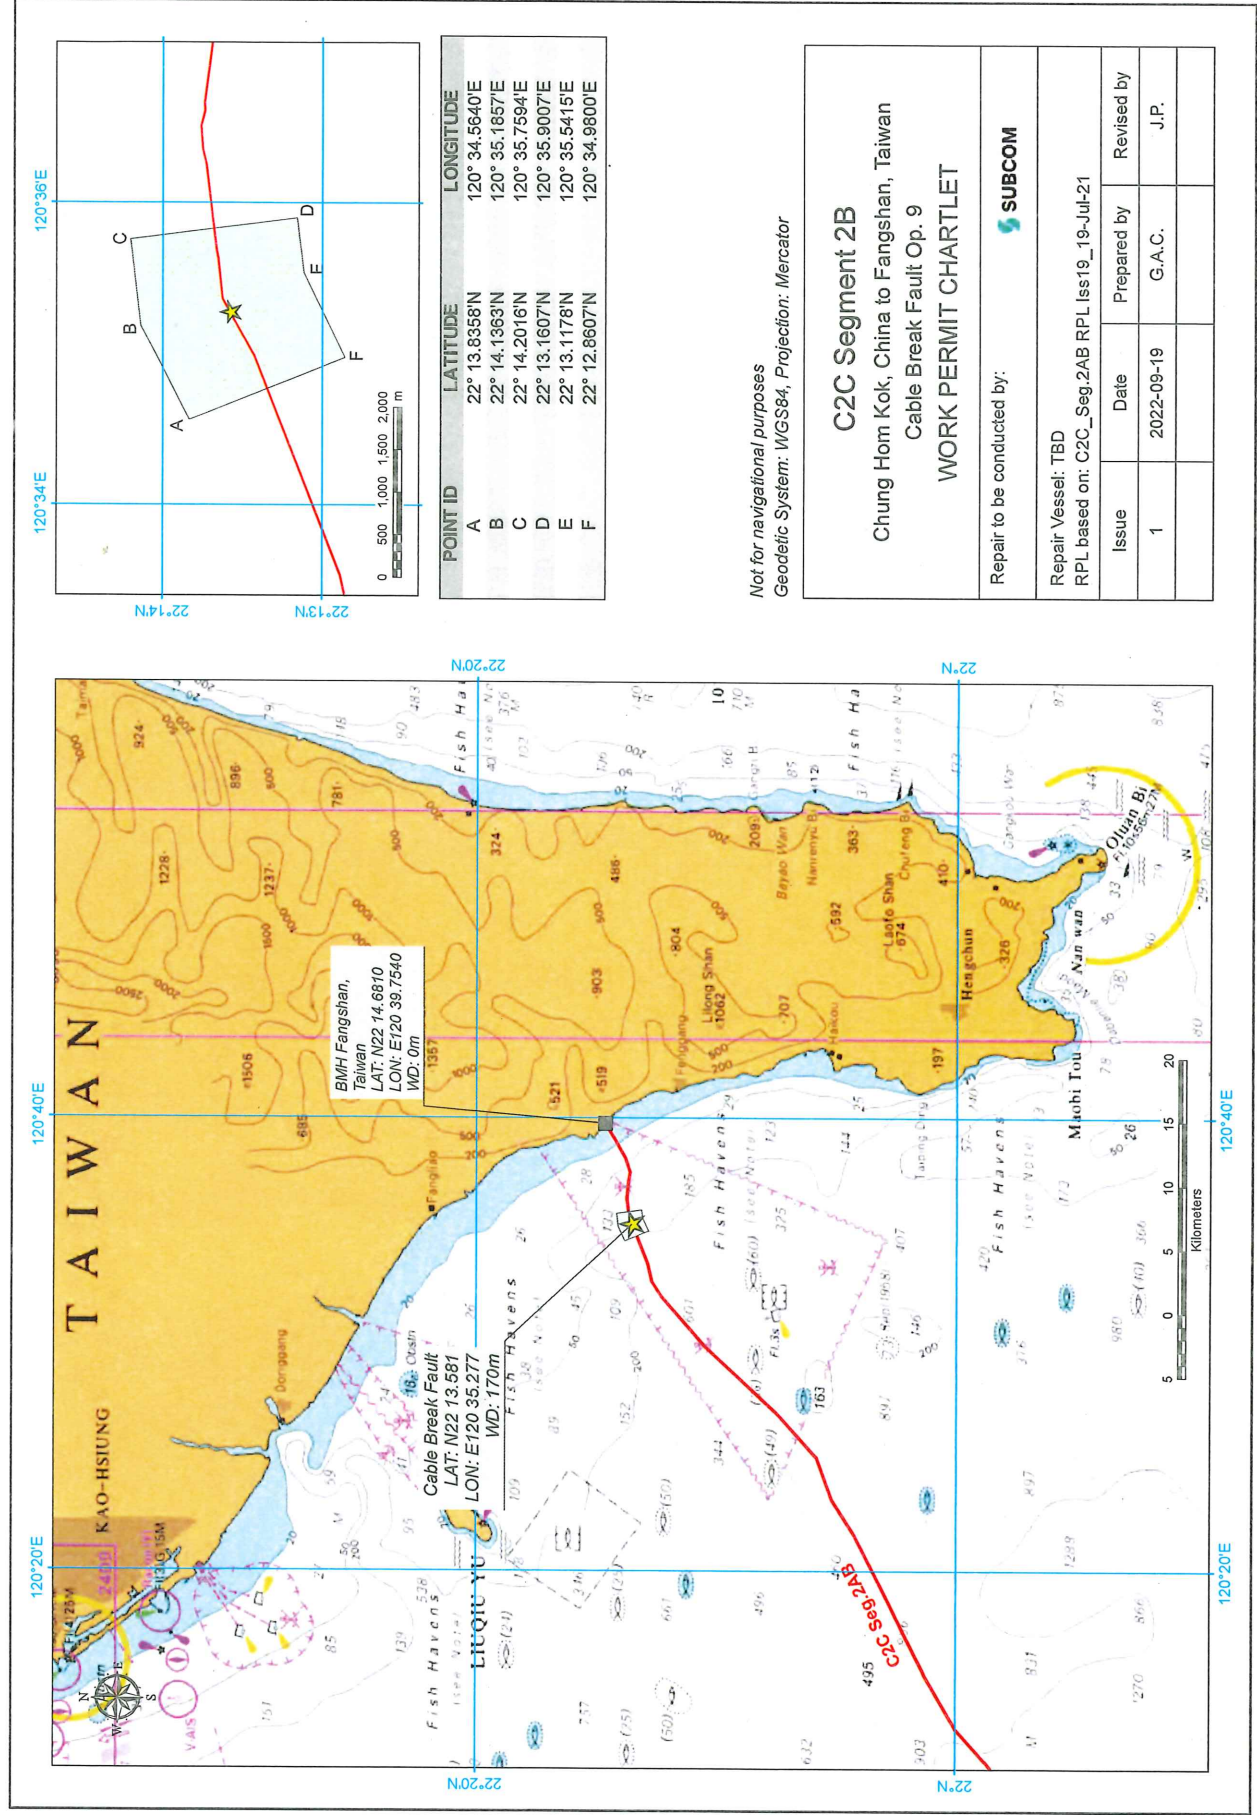
1. 故障地點：經初步量測判定故障點約位於屏東縣枋山鄉西方外海約 9 公里處，其位置為：22° 13.581' N；120° 35.277' E（水深約為 170 公尺）
2. 維修作業區域：詳如下列（作業範圍將於確定故障位置後縮小調整）
3. 作業期間：自民國 111 年 09 月 27 日起至民國 111 年 11 月 30 日止（實際作業期間將隨故障情況、修理進度、當時海象及新冠肺炎疫情狀況而調整）
4. 維修作業船舶：堅定號 (CS RESOLUTE)

編號	作業時間	作業內容
1	2022/09/19   2022/09/27	收到海纜維修通知； 作業許可申請； 海纜船作業前置準備工作。
2	2022/09/27	前往維修海域； 以水下載具 ROV 進行尋找故障位置； 撈鉤與海纜切斷作業。
3	2022/09/28   2022/09/30	撈起第一端海纜，開始測試作業； 確認海纜障礙位置； 海纜端末處理、準備海纜初始接續作業。
4	2022/10/01	海纜初始接續與測試作業。
5	2022/10/02	接續後海纜佈放作業； 海纜端末處理、準備海纜最終接續作業。
6	2022/10/03	海纜最終接續與測試作業。
7	2022/10/04	水下載具 ROV 準備進行 PLIB 作業。
8	2022/10/05	海事備用時間
9	2022/10/06	離開作業海域；維修任務結束。

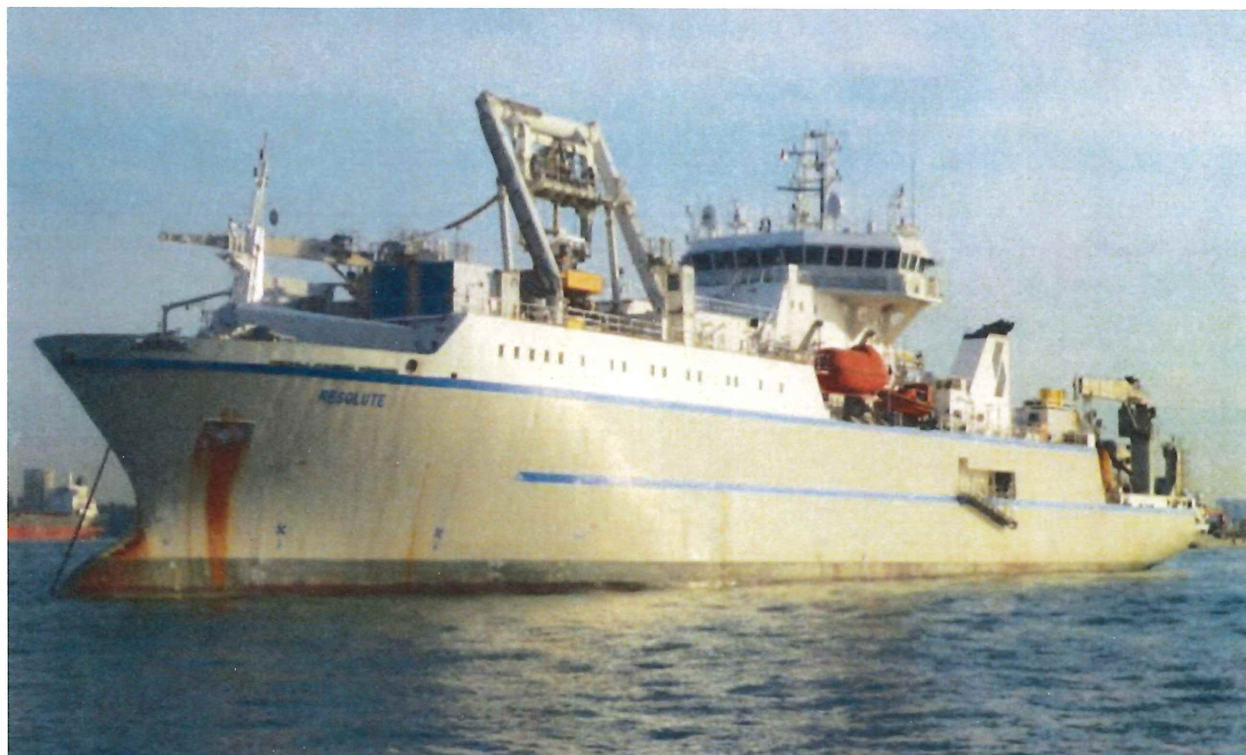
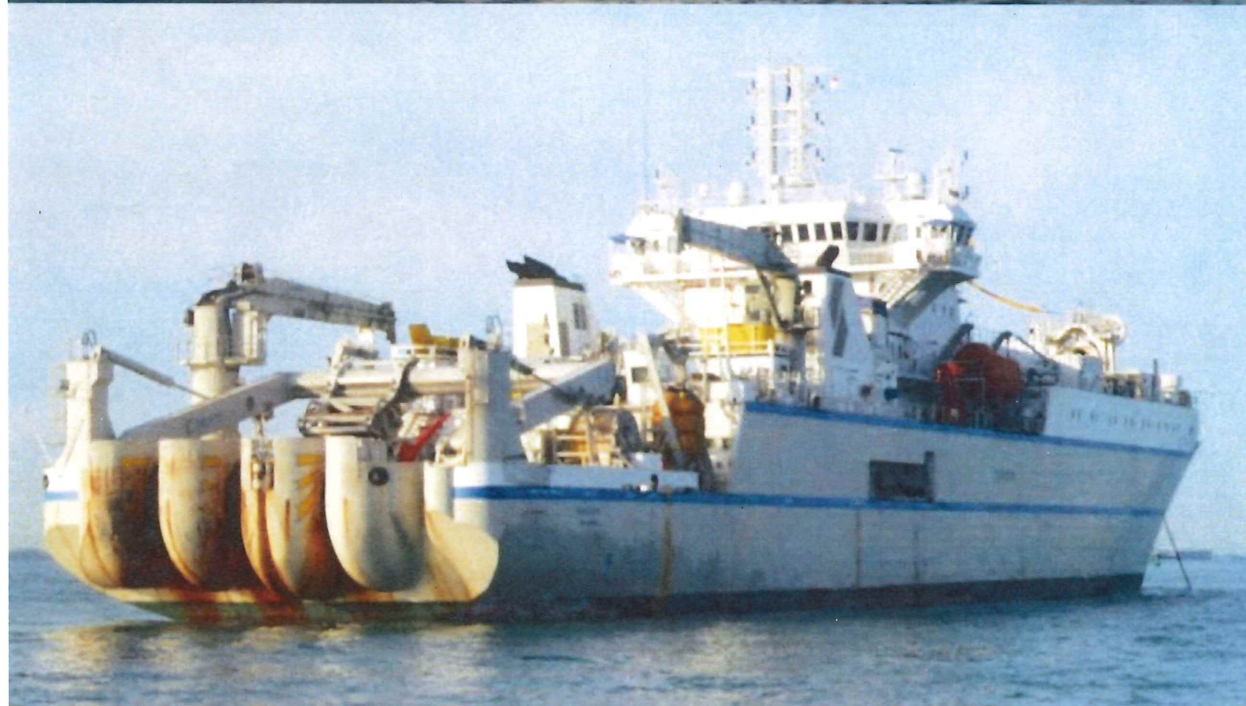
### 附件三（2）：堅定號(CS RESOLUTE)海纜船船舶照片及規格資料

主要規格：140 m（長）21 m（寬）12.6 m（深）12,184 ton（總噸位）3,655 ton（淨噸位）

船 級：特殊儀裝佈纜船（Cable Ship） 國 籍：馬紹爾群島籍（Marshall Island）
